## RAPPORT D'INTERVENTION

N° 7328-7329-7331 Intervention du 26/02/2010

Résidence Les Hauts de Font Sainte  
Allée Louis Benet & chemin du Baguier  
13600 LA CIOTAT

Toitures terrasses des appartements  
R+1 (AVIT), R+1 (RENAULT) et R+2 (MOMBELLI)

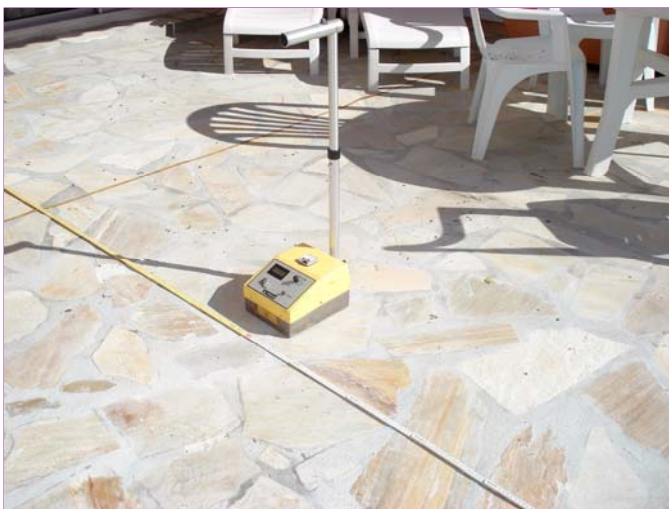
Dossier 7328 – RENAULT - Toiture terrasse R+1

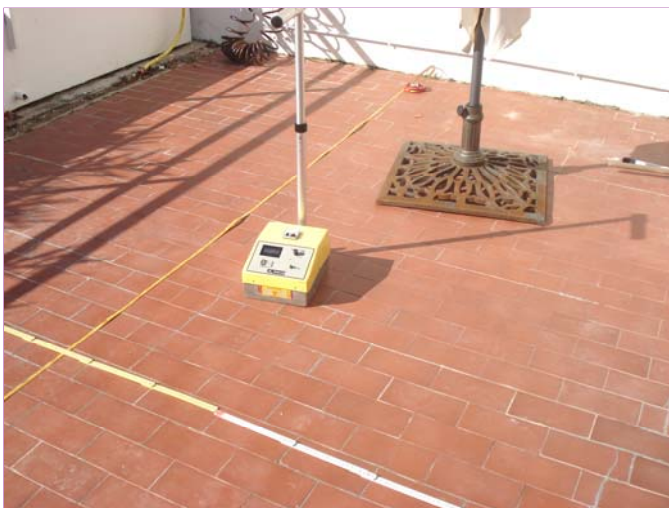
Dossier 7329 – AVIT - Toiture terrasse R+1

Le complexe d'étanchéité est très humide. Si les dégâts ne sont pas encore trop apparents en sous face de toiture, cela tient à la bonne qualité du pare vapeur qui sert d'étanchéité de secours mais cela a pour effet de masquer la diffusion de l'eau au sein du complexe. Une réfection générale de cette toiture nous paraît nécessaire.

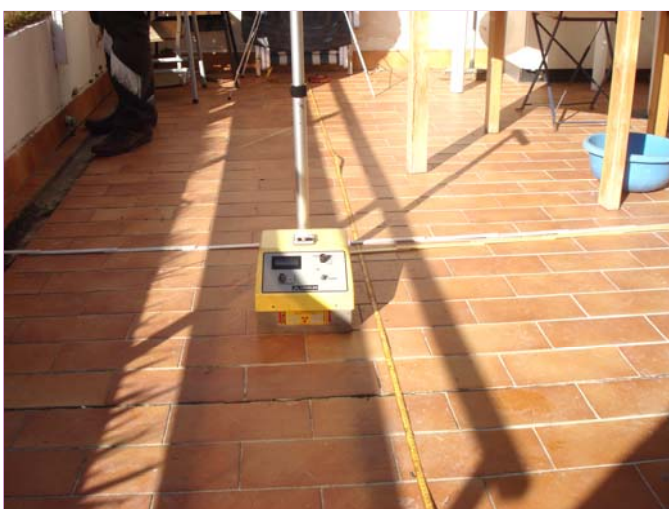
Dossier 7328 – MOMBELLI- Toiture terrasse R+2

Les dégâts sont moins importants mais nous préconisons une réfection générale de cette toiture car les joints périphériques étant inopérant ou inexistant occasionneront toujours des écrasements et des infiltrations pourront toujours se produire par la suite au niveau des zones actuellement non endommagées.

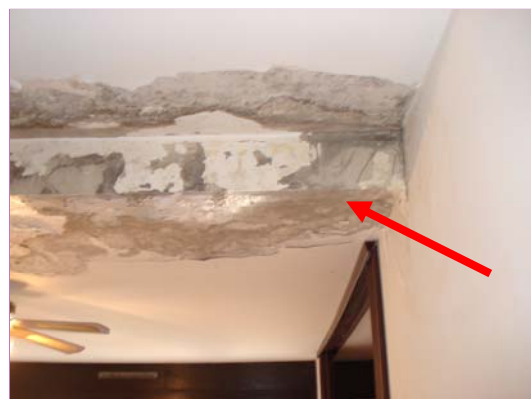
Lors des précipitations météorologiques, des infiltrations se manifestent au niveau des plafonds (voir points de résurgence sur la cartographie et photos 1,2 pour exemple).

Photo 1 – Appartement R+1 - AVIT

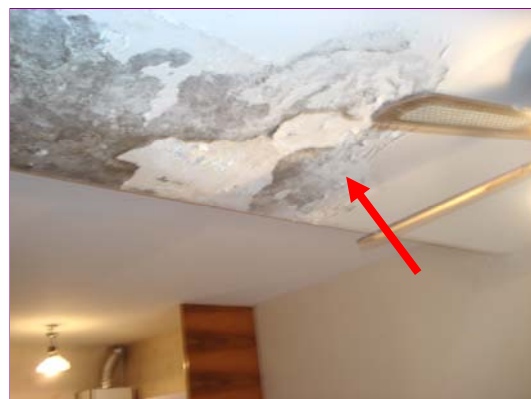
Photo 2 – Appartement rez de jardin - PIEDFER

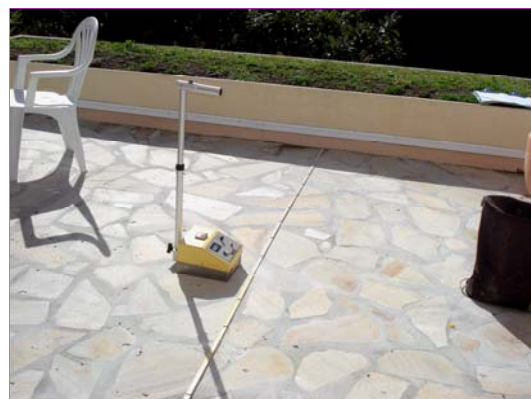
Les radiosondages neutroniques ont été réalisés en surface sur les complexes d'étanchéité (voir photo 3).

Photo 3  
Radiosondage - Saisie des mesures

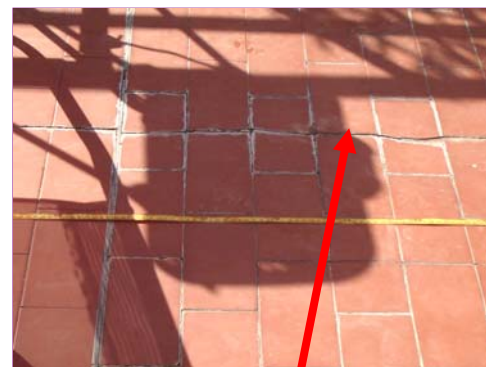
- **Rupture ou blessure de la membrane d'étanchéité par écrasement consécutive aux efforts engendrés par le mouvement de la chape de protection.**

Nous pouvons remarquer sur les deux photos ci-contre que la protection lourde subit d'importantes contraintes (*fissures multidirectionnelles, remontées de calcite en surface*), ces manifestations sont souvent la conséquence d'un manque d'efficacité (*joint superficiel*) ou de l'absence du joint périphérique. La chape de protection ne pouvant librement se dilater écrase et cisaille les relevés d'étanchéité sur les zones affaiblies.

Terrasse AVIT - fissuration

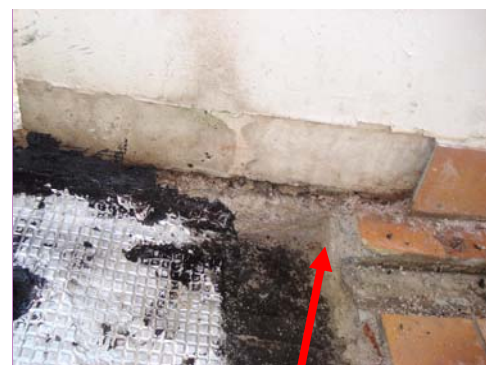
Fractionnement de la dalle de protection par un joint garni de produit imputrescible apte aux déformations alternées, ceci en partie courante et en bordure de relevé. Le joint aura une largeur de 20 mm et régnera sur toute l'épaisseur de la protection en dur. Le rôle du joint est d'absorber les poussées de la dalle de protection sur les relevés. Nous n'avons pas vu un tel dispositif sur l'ensemble des terrasses sinistrées.

Terrasse MOMBELLI - Absence de joint

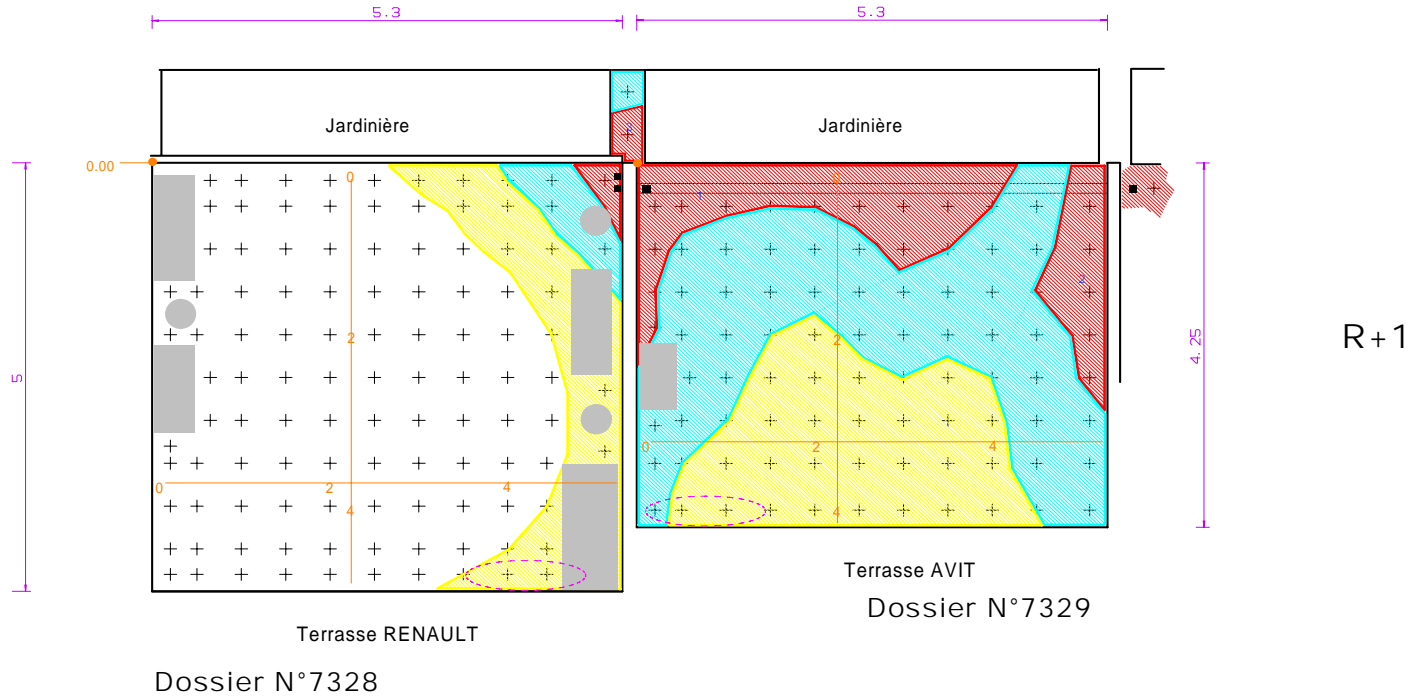
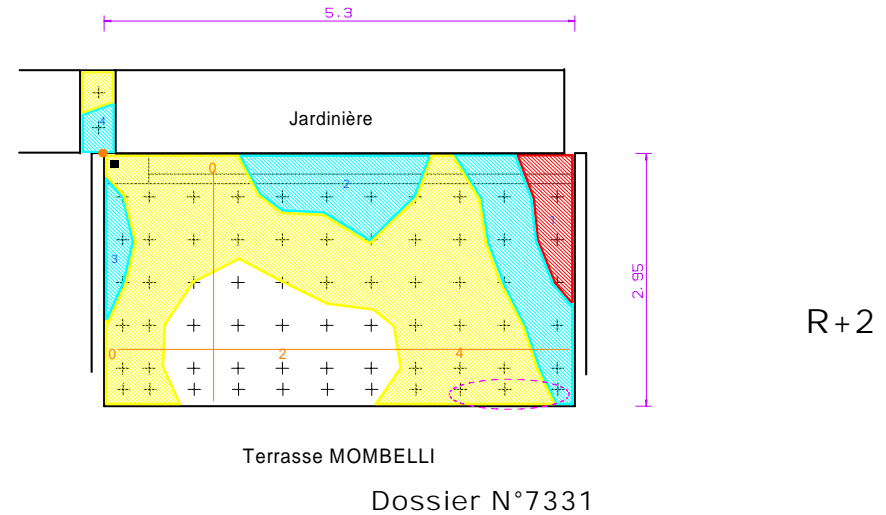
Toitures terrasses  
Vue en plan

D'après l'analyse des données, ces zones (voir repères sur la cartographie ci-contre) sont, à notre sens, les épicycles où s'amorce la diffusion de l'eau au sein des complexes d'étanchéité (voir développement à la page suivante).

- la terrasse AVIT est très endommagée. Nous avons décelé des zones d'infiltrations en périphérie de toiture (zones 1,2) puis également au niveau de l'évacuation des eaux pluviales et entre les deux jardinières (zone 3). Une partie de l'humidité se diffuse ensuite sous la reprise d'œuvre du mur séparant les deux terrasses AVIT et RENAULT et pénètre dans le complexe d'étanchéité de la toiture RENAULT.

Nous avons décelé des zones d'infiltrations en périphérie de la toiture MOMBELLI (zones 1,2,3) et également entre les deux jardinières (zone 4).
