RAPPORT D'INTERVENTION

N° 7330

Intervention du	04/05/2010
Affaire	Résidence LES HAUTS DE FONTSAINTE Allée Louis Benet & chemin du Baguier 13600 LACIOTAT
Nature de l'intervention	Recherche de points d'infiltrations d'eau au travers des complexes d'étanchéité des toitures terrasses
Toiture contrôlée	Bâtiment A4 - Appartement R+2 occupé par : Mme BUSSER
Intervention à la demande de	Carnoux immobilier 17, boulevard du Maréchal Juin - 13470 CARNOUX en PROVENCE <i>Affaire suivie par M. DRIMARACCI Tél. 04 42 73 31 95</i> <i>Vos références :</i>

RECHERCHE DE L'ORIGINE DES INFILTRATIONS PAR RADIOGRAPHIE NEUTRONIQUE

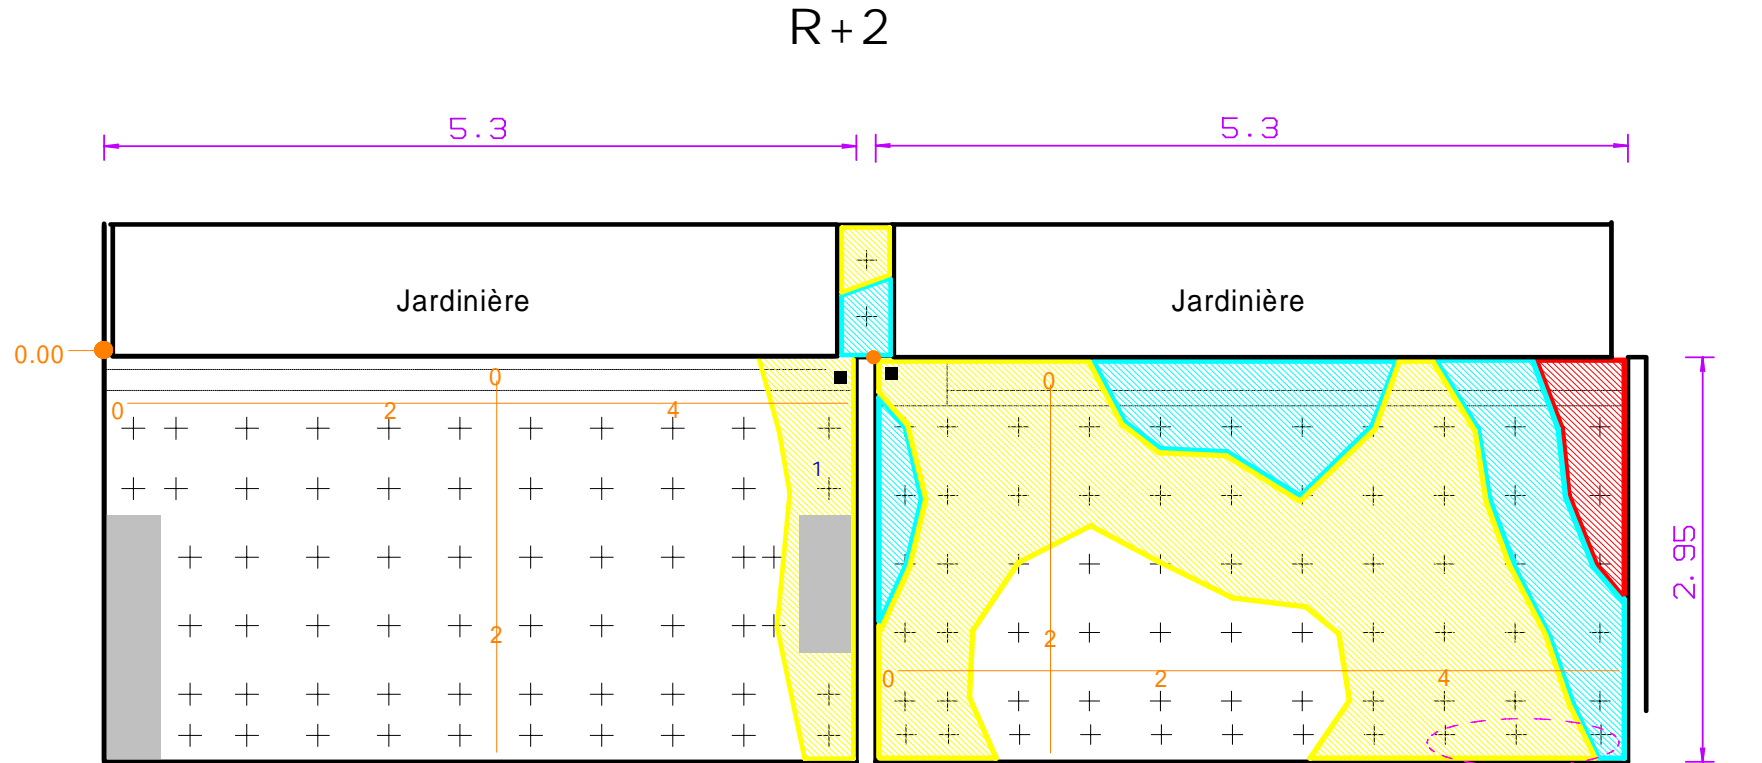
Toitures terrasses
Vue en plan

Terrasse Mme BUSSER

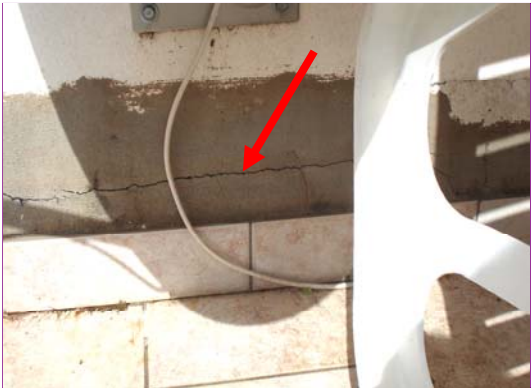
Infiltrations 1,2	Photo
<p>Ces infiltrations se situent en pied de relevé</p> <p>Avis sur les causes de ces infiltrations</p> <p>Nous en retenons une principalement :</p> <ul style="list-style-type: none"> - Rupture ou blessure de la membrane d'étanchéité par écrasement consécutive aux efforts engendrés par le mouvement de la chape de protection. <p>Nous n'avons pas trouvé de dispositif conforme permettant d'absorber les variations linéaires de dalle de protection (<i>joint périphérique qui doit être obligatoirement exécuté devant les relevés d'étanchéité et en partie courante. Joint de 20 mm visible à partir de la surface</i>).</p> <p>Sur la photo ci-contre nous pouvons remarquer que l'enduit est fissuré au droit des têtes de relevé, cette manifestation est souvent la conséquence d'un manque d'efficacité ou de l'absence du joint périphérique.</p> <p>Au niveau de la zone 1, nous pensons que nous avons également un défaut d'étanchéité au niveau de la platine d'évacuation des eaux pluviales.</p>

Le complexe d'étanchéité est très humide. Si les dégâts ne sont pas encore trop apparents en sous face de toiture, cela tient à la bonne qualité du pare vapeur qui sert d'étanchéité de secours mais cela a pour effet de masquer la diffusion de l'eau au sein du complexe. Une réfection générale de cette toiture nous paraît nécessaire.

Réfection générale

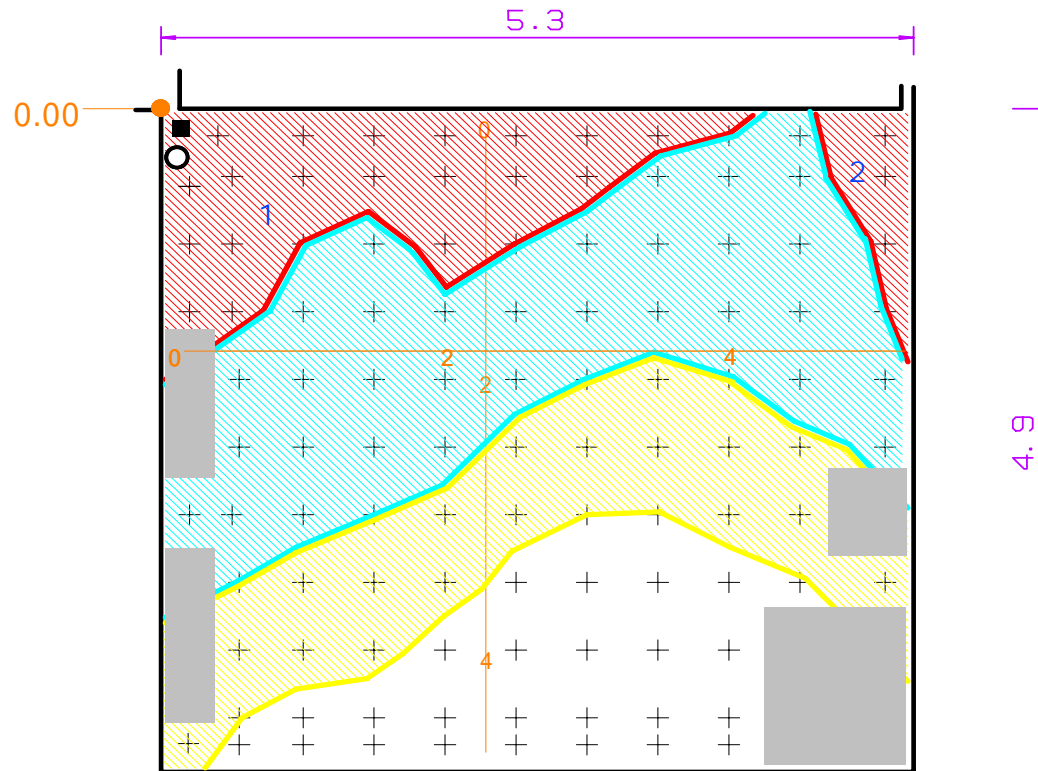
Terrasse Vue en plan

1 Zone impactée

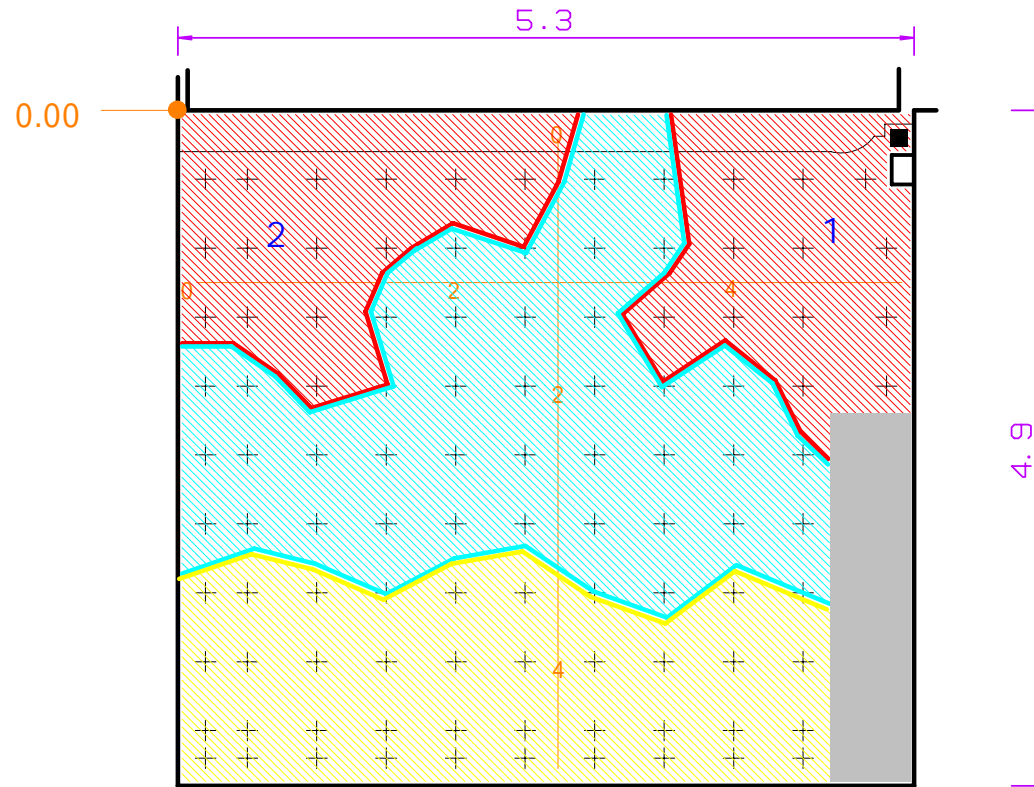
Terrasse Vue en plan

1 Zone impactée
