RAPPORT D'INTERVENTION

N° 7446

Intervention du	23/07/2010
Affaire	Résidence LES HAUTS DE FONTSAINTE Allée Louis Benet & chemin du Baguier 13600 LA CIOTAT
Nature de l'intervention	Recherche d'origine de points d'infiltrations d'eau au travers des complexes d'étanchéité des toitures terrasses
Toiture contrôlée	Bâtiment A1 Terrasse de M. Souliol
Intervention à la demande de	Carnoux immobilier 17, boulevard du Maréchal Juin - 13470 CARNOUX en PROVENCE <i>Affaire suivie par M. QUES Tél. 04 42 73 31 95</i> <i>Vos références :</i>

RECHERCHE DE L'ORIGINE DES INFILTRATIONS PAR RADIOGRAPHIE NEUTRONIQUE

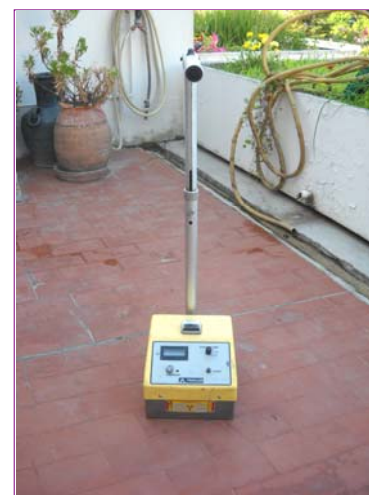
Radiosondage
Saisie des mesures

<p>Les radiosondages neutroniques ont été réalisés en surface sur le complexe d'étanchéité (<i>voir photo ci-contre</i>).</p> <p>Conditions météorologiques : bonnes</p> <p>Mesures pouvant rester valables environ quatre mois. <i>La cartographie est une image prise à un temps donné et qui par conséquent, ne peut présager de l'avenir.</i></p> <p><i>Radiosondages neutroniques réalisés en conformité avec le décret N° 2003-296 du 31 mars 2003 et de l'arrêté du 15 mai 2006 (transport routier, sécurité de chantier, manipulation, dosimétrie, contrôle annuel des sources).</i></p>	Appellation de la toiture	Toiture terrasse à pente nulle Classe I Toiture chaude accessible.	Élément porteur	Constitué de béton.	Support d'étanchéité	Isolation thermique posée sur un pare vapeur.	Nature de l'isolant	- - -	Membrane d'étanchéité	Feuilles préfabriquées bitumineuses élastomère.	Protection de l'étanchéité	Chape ciment / carrelage (<i>Epais < 8 cm</i>)
Appellation de la toiture	Toiture terrasse à pente nulle Classe I Toiture chaude accessible.												
Élément porteur	Constitué de béton.												
Support d'étanchéité	Isolation thermique posée sur un pare vapeur.												
Nature de l'isolant	- - -												
Membrane d'étanchéité	Feuilles préfabriquées bitumineuses élastomère.												
Protection de l'étanchéité	Chape ciment / carrelage (<i>Epais < 8 cm</i>)												
<p>Résultat des investigations</p>	<p>Suite aux investigations avec la sonde à neutrons, nous avons décelé une présence d'humidité dans le complexe d'étanchéité et localisé quatre zones dont le taux d'hydrogène augmente de manière significative (<i>voir repères 1 à 4 sur la cartographie ci-contre et développement à la page suivante</i>).</p> <p>Remarque : nous pensons que la zone 4 provient de l'humidité résiduelle de l'infiltration 1 qui affecte la terrasse voisine de Mme CHABRAN dossier 7445.</p>

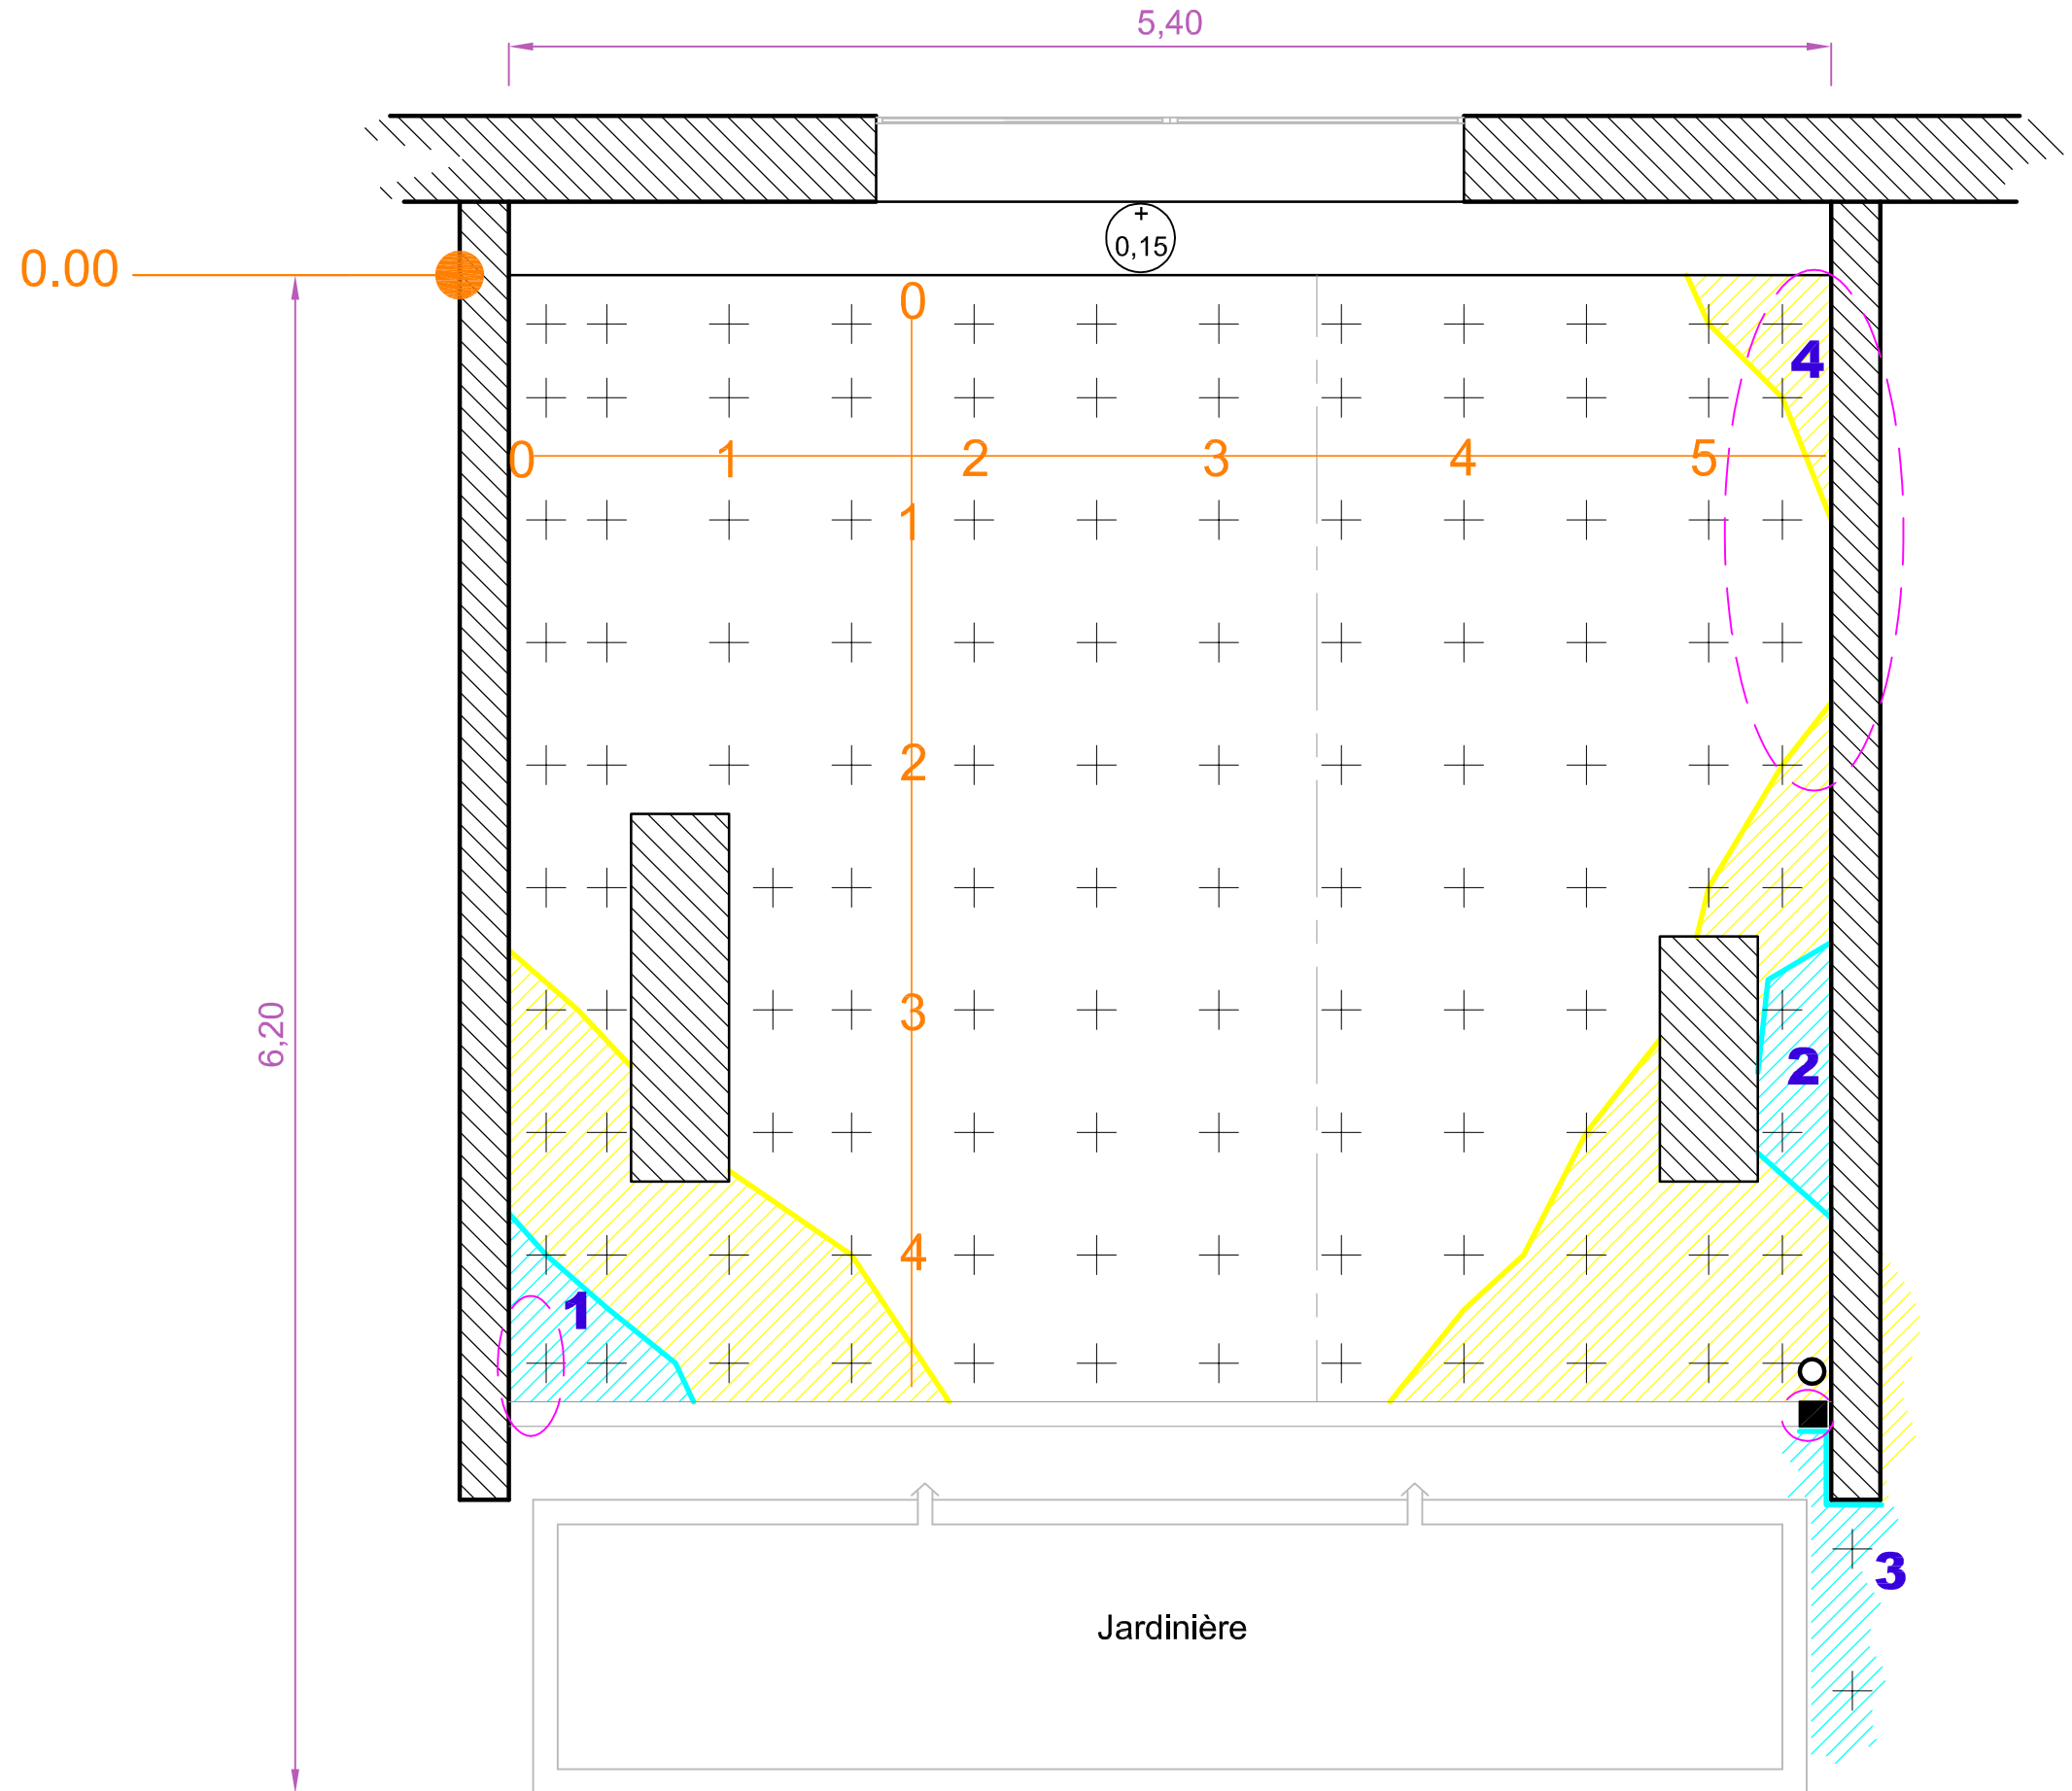
Toiture terrasse
Vue en plan

<p>Importance de la fuite</p>	<p>Zone à réparer en gris</p>	<p>Travaux de réfection partielle <i>Ce descriptif ne constitue pas une maîtrise d'œuvre. Les travaux à adopter sont du regard de la maîtrise d'œuvre.</i></p>
<p><u>Fuite très importante</u> Concerne : - - - Origine : zone rouge Humidité résiduelle : Zones bleue et jaune</p>

<p><u>Fuite moyenne</u> Concerne : 1,2,3 Origine : zone bleue Humidité résiduelle : Zone jaune</p>

1, 2, ... Zone impactée

- Zone très humide : 170 kg/m³ et plus
- Zone humide : de 102 kg/m³ à 165 kg/m³
- Zone légèrement humide : de 57 kg/m³ à 91 kg/m³
- Zone de condensation : de 46 kg/m³ à 51 kg/m³
- Zone intacte : de 34 kg/m³ à 45 kg/m³

<p>Positionner la pièce d'étanchéité sur le point d'origine <i>(représentée en gris)</i></p>

<p>Forme de pose</p> <p>Reprendre la forme de pose sur couche de désolidarisation au niveau des zones de réparation. Réaliser un joint souple en bordure de relevé de 20 mm qui régnera sur toute l'épaisseur de la protection en dur.</p> <p>En complément</p> <p>Contrôler l'efficacité du joint périphérique sur l'ensemble de la terrasse.</p> <p>Important</p> <p>Réaliser avec soins les travaux préparatoires lors du collage de la nouvelle membrane d'étanchéité sur l'ancien complexe <i>(nettoyage, surfacage à la flamme, enlèvement de l'autoprotection aluminium, paillettes...)</i>.</p>
<p><u>Début de fuite</u> Concerne : - - - Origine : zone jaune</p>
