## RAPPORT D'INTERVENTION

**N° 7445**

Intervention du	<b>23/07/2010</b>
Affaire	Résidence LES HAUTS DE FONTSAINTE <b>Allée Louis Benet &amp; chemin du Baguier</b> <b>13600 LA CIOTAT</b>
Nature de l'intervention	<b>Recherche d'origine de points d'infiltrations d'eau au travers des complexes d'étanchéité des toitures terrasses</b>
Toiture contrôlée	<b>Bâtiment A1</b> <b>Terrasse de Mme Chabran</b>
Intervention à la demande de	<b>Carnoux immobilier</b> <b>17, boulevard du Maréchal Juin - 13470 CARNOUX en PROVENCE</b> <i>Affaire suivie par M. QUES Tél. 04 42 73 31 95</i> <i>Vos références :</i>

**Bâtiment A1 - Terrasse de Mme Chabran**

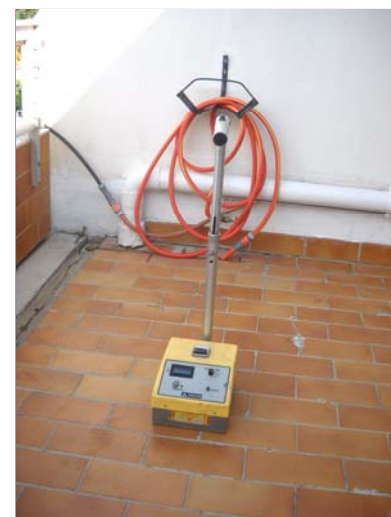
Radiosondage

<p>Les radiosondages neutroniques ont été réalisés en surface sur le complexe d'étanchéité (<i>voir photo ci-contre</i>).</p> <p>Conditions météorologiques : bonnes</p> <p>Mesures pouvant rester valables environ quatre mois.  <i>La cartographie est une image prise à un temps donné et qui par conséquent, ne peut présager de l'avenir.</i></p> <p><i>Radiosondages neutroniques réalisés en conformité avec le décret N° 2003-296 du 31 mars 2003 et de l'arrêté du 15 mai 2006 (transport routier, sécurité de chantier, manipulation, dosimétrie, contrôle annuel des sources).</i></p>	<b>Appellation de la toiture</b>	Toiture terrasse à pente nulle Classe I Toiture chaude accessible.	<b>Élément porteur</b>	Constitué de béton.	<b>Support d'étanchéité</b>	Isolation thermique posée sur un pare vapeur.	<b>Nature de l'isolant</b>	---	<b>Membrane d'étanchéité</b>	Feuilles préfabriquées bitumineuses élastomère.	<b>Protection de l'étanchéité</b>	Chape ciment / carrelage ( <i>Epais &lt; 8 cm</i> )
<b>Appellation de la toiture</b>	Toiture terrasse à pente nulle Classe I Toiture chaude accessible.												
<b>Élément porteur</b>	Constitué de béton.												
<b>Support d'étanchéité</b>	Isolation thermique posée sur un pare vapeur.												
<b>Nature de l'isolant</b>	---												
<b>Membrane d'étanchéité</b>	Feuilles préfabriquées bitumineuses élastomère.												
<b>Protection de l'étanchéité</b>	Chape ciment / carrelage ( <i>Epais &lt; 8 cm</i> )												
<p><b>Résultat des investigations</b></p>	<p>Suite aux investigations avec la sonde à neutrons, nous avons décelé une présence d'humidité dans le complexe d'étanchéité et localisé cinq zones dont le taux d'hydrogène augmente de manière significative (<i>voir repères 1 à 5 sur la cartographie ci-contre</i>).</p> <p>Remarque : nous pensons que la zone 5 provient de l'humidité résiduelle des infiltrations qui affectent la terrasse voisine de M. CHARBONNIER dossier 7354.</p>

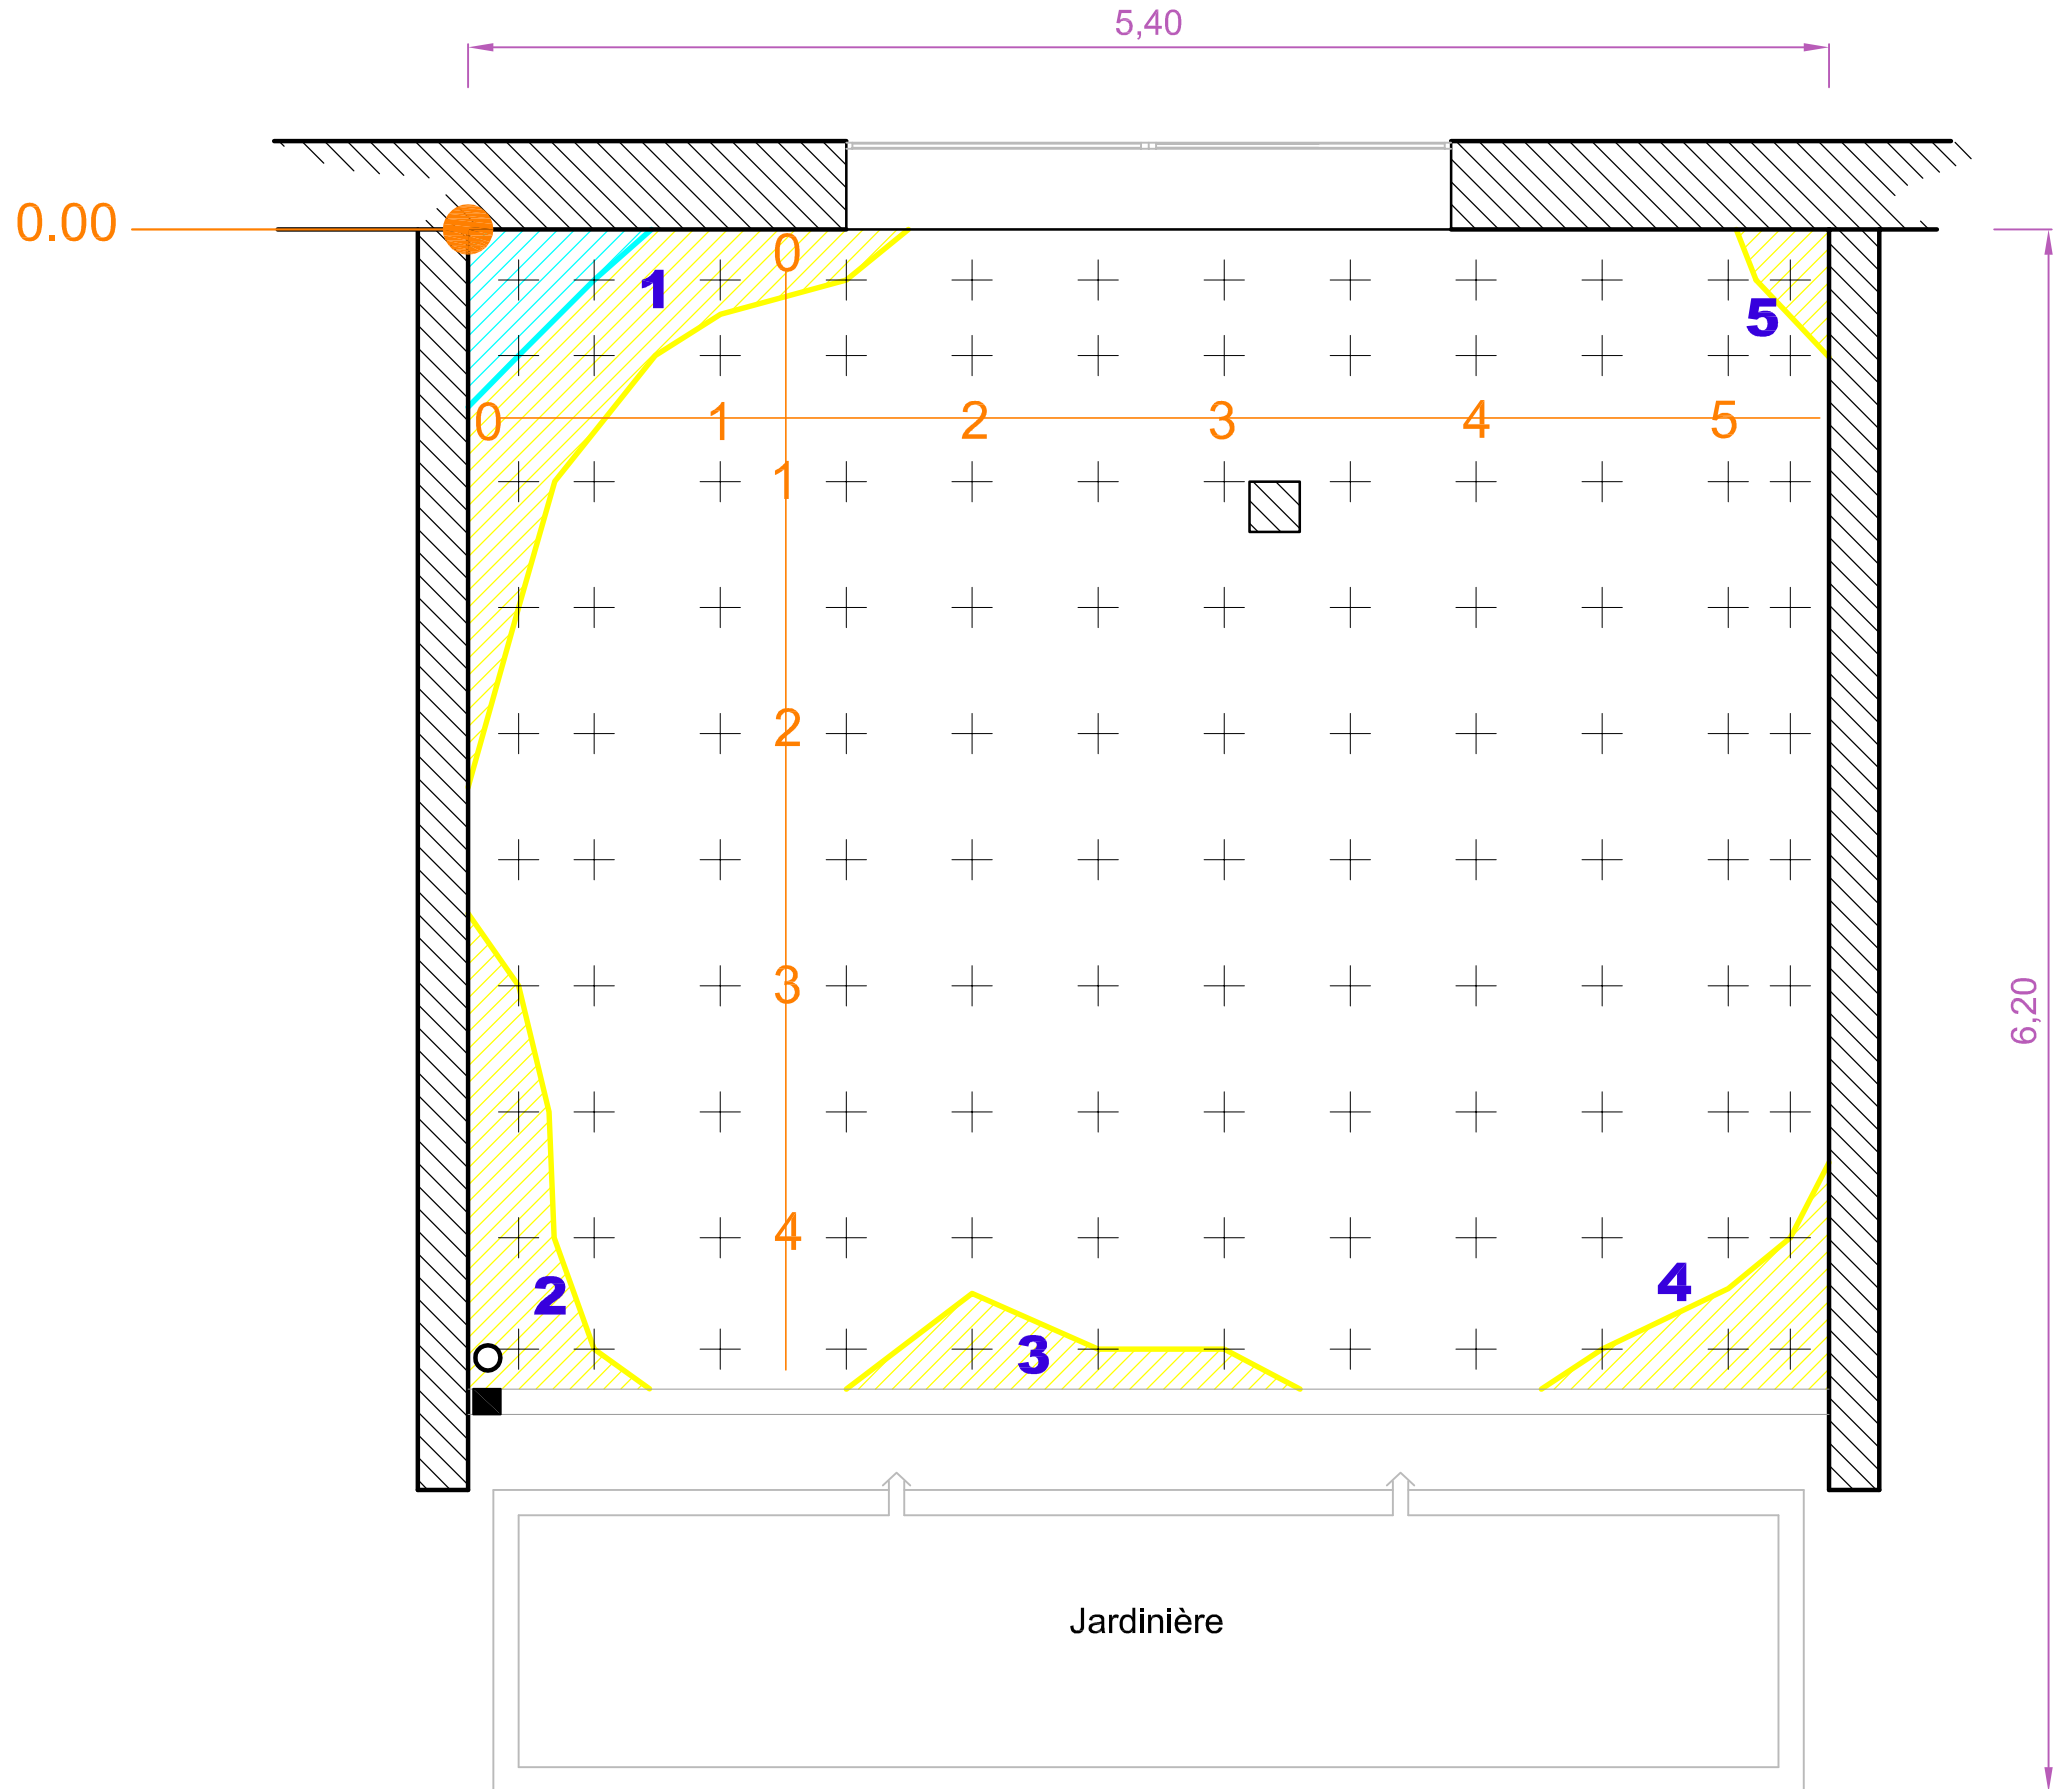
**Toiture terrasse**  
**Vue en plan**

<p>Importance de la fuite</p>	<p>Zone à réparer en gris</p>	<p><b>Travaux de réfection partielle</b>  <i>Ce descriptif ne constitue pas une maîtrise d'œuvre.            Les travaux à adopter sont du regard de la maîtrise d'œuvre.</i></p>
<p><u>Fuite très importante</u>            Concerne : - - -            Origine : zone rouge            Humidité résiduelle :            Zones bleue et jaune</p>

<p><u>Fuite moyenne</u>            Concerne : 1            Origine : zone bleue            Humidité résiduelle :            Zone jaune</p>

<p><b><u>Forme de pose</u></b></p> <p>Reprendre la forme de pose sur couche de désolidarisation au niveau des zones de réparation. Réaliser un joint souple en bordure de relevé de 20 mm qui régnera sur toute l'épaisseur de la protection en dur.</p> <p><b>En complément</b></p> <p>Contrôler l'efficacité du joint périphérique sur l'ensemble de la terrasse.</p> <p><b>Important</b></p> <p>Réaliser avec soins les travaux préparatoires lors du collage de la nouvelle membrane d'étanchéité sur l'ancien complexe (<i>nettoyage, surfacage à la flamme, enlèvement de l'autoprotection aluminium, paillettes...</i>).</p>
<p><u>Début de fuite</u>            Concerne : 2,3,4            Origine : zone jaune</p>

- Zone très humide : 170 kg/m3 et plus
- Zone humide : de 102 kg/m3 à 165 kg/m3
- Zone légèrement humide : de 57 kg/m3 à 91 kg/m3
- Zone de condensation : de 46 kg/m3 à 51 kg/m3
- Zone intacte : de 34 kg/m3 à 45 kg/m3

<p>Positionner la pièce d'étanchéité sur le point d'origine (représentée en gris)</p>

<p><b><u>Réfection ponctuelle</u></b>  <i>voir les schémas d'interprétation ci-contre.            Se référer aux décamètres sur le plan pour cibler les zones d'infiltrations.            Les produits d'étanchéité (membranes bitumineuses, enduits, ...) doivent être fabriqués dans des unités dont le système Qualité a été reconnu conforme aux normes ISO 9001 ou 9002 par l'AFAQ.</i></p> <p><b>Zones de réparation reprenant sur :</b></p> <p><b>- la partie courante</b></p> <p>Démonter la protection lourde de manière à pouvoir reprendre l'étanchéité au niveau des zones affectées (<i>ne pas blesser la membrane au droit de la découpe</i>). La zone à reprendre sera en fonction de l'intensité de la fuite (<i>voir les schémas ci-contre, zone grise</i>).</p> <p><b>- les relevés</b> (<i>contre acrotère, souche, tuyau de ventilation...</i>)</p> <p>Reprendre l'étanchéité en relevé et partie courante avec une membrane élastomère compatible avec l'ancien complexe. Si des évacuations d'eau pluviale se situent sur les zones de réparation, la platine en plomb sera impérativement mise à nue avant de poser le nouvel empiècement. Le relevé d'étanchéité doit être protégé en partie supérieure par un dispositif permettant d'écarter les eaux de ruissellement (<i>larmier, becquet, solin...</i>). S'assurer de l'efficacité de la goutte d'eau.</p>

<p><b>Forme de pose</b></p> <p>Reprendre la forme de pose sur couche de désolidarisation au niveau des zones de réparation. Réaliser un joint souple en bordure de relevé de 20 mm qui régnera sur toute l'épaisseur de la protection en dur.</p> <p><b>En complément</b></p> <p>Contrôler l'efficacité du joint périphérique sur l'ensemble de la terrasse.</p> <p><b>Important</b></p> <p>Réaliser avec soins les travaux préparatoires lors du collage de la nouvelle membrane d'étanchéité sur l'ancien complexe (<i>nettoyage, surfacage à la flamme, enlèvement de l'autoprotection aluminium, paillettes...</i>).</p>
