## RAPPORT D'INTERVENTION

N° 7328-7329-7331 Intervention du 26/02/2010

Résidence Les Hauts de Font Sainte  
Allée Louis Benet & chemin du Baguier  
13600 LA CIOTAT

Toitures terrasses des appartements  
R+1 (AVIT), R+1 (RENAULT) et R+2 (MOMBELLI)

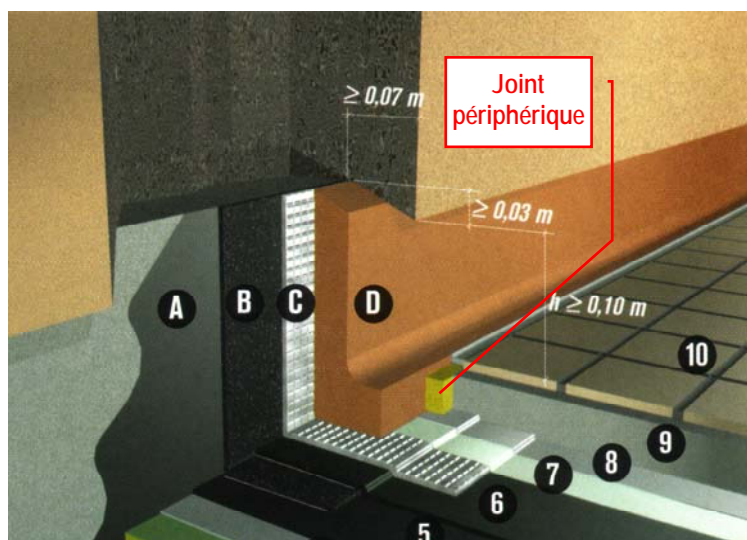
- **Rupture ou blessure de la membrane d'étanchéité par écrasement consécutive aux efforts engendrés par le mouvement de la chape de protection.**

Nous pouvons remarquer sur les deux photos ci-contre que la protection lourde subit d'importantes contraintes (*fissures multidirectionnelles, remontées de calcite en surface*), ces manifestations sont souvent la conséquence d'un manque d'efficacité (*joint superficiel*) ou de l'absence du joint périphérique. La chape de protection ne pouvant librement se dilater écrase et cisaille les relevés d'étanchéité sur les zones affaiblies.

Terrasse MOMBELLI - Absence de joint

Les dégâts sont moins importants mais nous préconisons une réfection générale de cette toiture car les joints périphériques étant inopérant ou inexistant occasionneront toujours des écrasements et des infiltrations pourront toujours se produire par la suite au niveau des zones actuellement non endommagées.
