RAPPORT D'INTERVENTION

N° 7330

Intervention du	04/05/2010
Affaire	Résidence LES HAUTS DE FONTSAINTE Allée Louis Benet & chemin du Baguier 13600 LACIOTAT
Nature de l'intervention	Recherche de points d'infiltrations d'eau au travers des complexes d'étanchéité des toitures terrasses
Toiture contrôlée	Bâtiment A4 - Appartement R+2 occupé par : Mme BUSSER
Intervention à la demande de	Carnoux immobilier 17, boulevard du Maréchal Juin - 13470 CARNOUX en PROVENCE <i>Affaire suivie par M. DRIMARACCI Tél. 04 42 73 31 95</i> <i>Vos références :</i>

RECHERCHE DE L'ORIGINE DES INFILTRATIONS PAR RADIOGRAPHIE NEUTRONIQUE

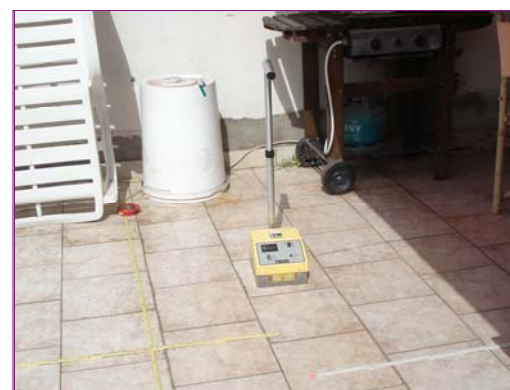
Radiosondage - Saisie des mesures

<p>Les radiosondages neutroniques ont été réalisés en surface sur le complexe d'étanchéité (<i>voir photo ci-contre</i>).</p> <p>Conditions météorologiques : bonnes</p> <p>Mesures pouvant rester valables environ trois mois. <i>La cartographie est une image prise à un temps donné et qui par conséquent, ne peut présager de l'avenir.</i></p> <p><i>Radiosondages neutroniques réalisés en conformité avec le décret N° 2003-296 du 31 mars 2003 et de l'arrêté du 15 mai 2006 (transport routier, sécurité de chantier, manipulation, dosimétrie, contrôle annuel des sources).</i></p>	Appellation de la toiture	Toiture terrasse à pente nulle Classe I Toiture chaude accessible.	Élément porteur	Constitué de béton.	Support d'étanchéité	Isolation thermique posée sur un pare vapeur.	Nature de l'isolant	- - -	Membrane d'étanchéité	Feuilles préfabriquées bitumineuses élastomère.	Protection de l'étanchéité	Chape ciment / carrelage (<i>Epais < 8 cm</i>)
Appellation de la toiture	Toiture terrasse à pente nulle Classe I Toiture chaude accessible.												
Élément porteur	Constitué de béton.												
Support d'étanchéité	Isolation thermique posée sur un pare vapeur.												
Nature de l'isolant	- - -												
Membrane d'étanchéité	Feuilles préfabriquées bitumineuses élastomère.												
Protection de l'étanchéité	Chape ciment / carrelage (<i>Epais < 8 cm</i>)												
<p>Résultat des investigations</p>	<p>Suite aux investigations avec la sonde à neutrons, nous avons décelé une présence d'humidité dans le complexe d'étanchéité et localisé deux zones dont le taux d'hydrogène augmente de manière significative (<i>voir repères 1,2 sur la cartographie ci-contre et développement à la page suivante</i>).</p>

Infiltrations 1,2	Photo
<p>Ces infiltrations se situent en pied de relevé</p> <p>Avis sur les causes de ces infiltrations</p> <p>Nous en retenons une principalement :</p> <ul style="list-style-type: none"> - Rupture ou blessure de la membrane d'étanchéité par écrasement consécutive aux efforts engendrés par le mouvement de la chape de protection. <p>Nous n'avons pas trouvé de dispositif conforme permettant d'absorber les variations linéaires de dalle de protection (<i>joint périphérique qui doit être obligatoirement exécuté devant les relevés d'étanchéité et en partie courante. Joint de 20 mm visible à partir de la surface</i>).</p> <p>Sur la photo ci-contre nous pouvons remarquer que l'enduit est fissuré au droit des têtes de relevé, cette manifestation est souvent la conséquence d'un manque d'efficacité ou de l'absence du joint périphérique.</p> <p>Au niveau de la zone 1, nous pensons que nous avons également un défaut d'étanchéité au niveau de la platine d'évacuation des eaux pluviales.</p>

Le complexe d'étanchéité est très humide. Si les dégâts ne sont pas encore trop apparents en sous face de toiture, cela tient à la bonne qualité du pare vapeur qui sert d'étanchéité de secours mais cela a pour effet de masquer la diffusion de l'eau au sein du complexe. Une réfection générale de cette toiture nous paraît nécessaire.
