RAPPORT D'INTERVENTION

N° 7446

Intervention du	23/07/2010
Affaire	Résidence LES HAUTS DE FONTSAINTE Allée Louis Benet & chemin du Baguier 13600 LA CIOTAT
Nature de l'intervention	Recherche d'origine de points d'infiltrations d'eau au travers des complexes d'étanchéité des toitures terrasses
Toiture contrôlée	Bâtiment A1 Terrasse de M. Souliol
Intervention à la demande de	Carnoux immobilier 17, boulevard du Maréchal Juin - 13470 CARNOUX en PROVENCE <i>Affaire suivie par M. QUES Tél. 04 42 73 31 95</i> <i>Vos références :</i>

RECHERCHE DE L'ORIGINE DES INFILTRATIONS PAR RADIOGRAPHIE NEUTRONIQUE

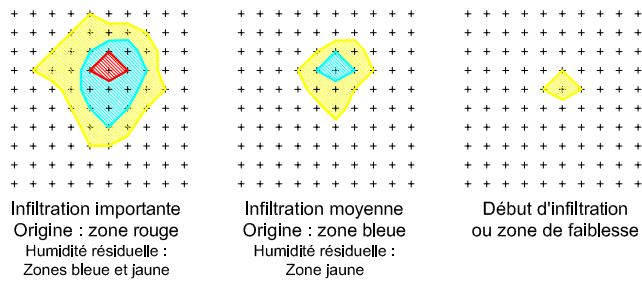
Dossier N° 7446
Cartographie

<p>Importance de la fuite</p>	<p>Zone à réparer en gris</p>	<p>Travaux de réfection partielle <i>Ce descriptif ne constitue pas une maîtrise d'œuvre. Les travaux à adopter sont du regard de la maîtrise d'œuvre.</i></p>
<p><u>Fuite très importante</u> Concerne : - - - Origine : zone rouge Humidité résiduelle : Zones bleue et jaune</p>

<p><u>Fuite moyenne</u> Concerne : 1,2,3 Origine : zone bleue Humidité résiduelle : Zone jaune</p>

1, 2, ... Zone impactée

Estimation de la teneur en hydrogène dont H2O des matériaux contrôlés

- Zone très humide : 170 kg/m³ et plus
- Zone humide : de 102 kg/m³ à 165 kg/m³
- Zone légèrement humide : de 57 kg/m³ à 91 kg/m³
- Zone de condensation : de 46 kg/m³ à 51 kg/m³
- Zone intacte : de 34 kg/m³ à 45 kg/m³

<p>Positionner la pièce d'étanchéité sur le point d'origine <i>(représentée en gris)</i></p>

<p><u>Réfection ponctuelle</u> <i>voir les schémas d'interprétation ci-contre. Se référer aux décimètres sur le plan pour cibler les zones d'infiltrations. Les produits d'étanchéité (membranes bitumineuses, enduits, ...) doivent être fabriqués dans des unités dont le système Qualité a été reconnu conforme aux normes ISO 9001 ou 9002 par l'AFAQ.</i></p> <p>Zones de réparation reprenant sur :</p> <p>- la partie courante</p> <p>Démonter la protection lourde de manière à pouvoir reprendre l'étanchéité au niveau des zones affectées <i>(ne pas blesser la membrane au droit de la découpe)</i>. La zone à reprendre sera en fonction de l'intensité de la fuite <i>(voir les schémas ci-contre, zone grise)</i>.</p> <p>- les relevés <i>(contre acrotère, souche, tuyau de ventilation...)</i></p> <p>Reprendre l'étanchéité en relevé et partie courante avec une membrane élastomère compatible avec l'ancien complexe.</p> <p>Si des évacuations d'eau pluviale se situent sur les zones de réparation, la platine en plomb sera impérativement mise à nue avant de poser le nouvel empiècement.</p> <p>Le relevé d'étanchéité doit être protégé en partie supérieure par un dispositif permettant d'écarter les eaux de ruissellement <i>(larmier, becquet, solin...)</i>. S'assurer de l'efficacité de la goutte d'eau.</p>

<p>Forme de pose</p> <p>Reprendre la forme de pose sur couche de désolidarisation au niveau des zones de réparation. Réaliser un joint souple en bordure de relevé de 20 mm qui régnera sur toute l'épaisseur de la protection en dur.</p> <p>En complément</p> <p>Contrôler l'efficacité du joint périphérique sur l'ensemble de la terrasse.</p> <p>Important</p> <p>Réaliser avec soins les travaux préparatoires lors du collage de la nouvelle membrane d'étanchéité sur l'ancien complexe <i>(nettoyage, surfacage à la flamme, enlèvement de l'autoprotection aluminium, paillettes...)</i>.</p>
<p><u>Début de fuite</u> Concerne : - - - Origine : zone jaune</p>

<p>Forme de pose</p> <p>Reprendre la forme de pose sur couche de désolidarisation au niveau des zones de réparation. Réaliser un joint souple en bordure de relevé de 20 mm qui régnera sur toute l'épaisseur de la protection en dur.</p> <p>En complément</p> <p>Contrôler l'efficacité du joint périphérique sur l'ensemble de la terrasse.</p> <p>Important</p> <p>Réaliser avec soins les travaux préparatoires lors du collage de la nouvelle membrane d'étanchéité sur l'ancien complexe <i>(nettoyage, surfacage à la flamme, enlèvement de l'autoprotection aluminium, paillettes...)</i>.</p>
