## RAPPORT D'INTERVENTION

**N° 7445**

Intervention du	<b>23/07/2010</b>
Affaire	Résidence LES HAUTS DE FONTSAINTE <b>Allée Louis Benet &amp; chemin du Baguier</b> <b>13600 LA CIOTAT</b>
Nature de l'intervention	<b>Recherche d'origine de points d'infiltrations d'eau au travers des complexes d'étanchéité des toitures terrasses</b>
Toiture contrôlée	<b>Bâtiment A1</b> <b>Terrasse de Mme Chabran</b>
Intervention à la demande de	<b>Carnoux immobilier</b> <b>17, boulevard du Maréchal Juin - 13470 CARNOUX en PROVENCE</b> <i>Affaire suivie par M. QUES Tél. 04 42 73 31 95</i> <i>Vos références :</i>

**Bâtiment A1 - Terrasse de Mme Chabran**

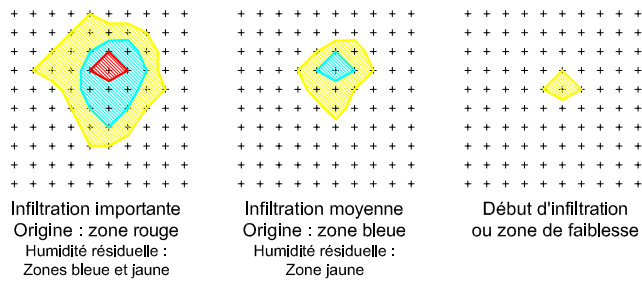
**Dossier N° 7445**  
**Cartographie**

<p>Importance de la fuite</p>	<p>Zone à réparer en gris</p>	<p><b>Travaux de réfection partielle</b>  <i>Ce descriptif ne constitue pas une maîtrise d'œuvre.            Les travaux à adopter sont du regard de la maîtrise d'œuvre.</i></p>
<p><u>Fuite très importante</u>            Concerne : - - -            Origine : zone rouge            Humidité résiduelle :            Zones bleue et jaune</p>

<p><u>Fuite moyenne</u>            Concerne : 1            Origine : zone bleue            Humidité résiduelle :            Zone jaune</p>

## 1, 2, ... Zone impactée

Se référer au décamètre pour cibler les zones d'infiltrations ou mesurer au kutch

- Zone très humide : 170 kg/m3 et plus
- Zone humide : de 102 kg/m3 à 165 kg/m3
- Zone légèrement humide : de 57 kg/m3 à 91 kg/m3
- Zone de condensation : de 46 kg/m3 à 51 kg/m3
- Zone intacte : de 34 kg/m3 à 45 kg/m3

<p>Positionner la pièce d'étanchéité sur le point d'origine (représentée en gris)</p>

<p><b><u>Réfection ponctuelle</u></b>  <i>voir les schémas d'interprétation ci-contre.            Se référer aux décamètres sur le plan pour cibler les zones d'infiltrations.            Les produits d'étanchéité (membranes bitumineuses, enduits, ...) doivent être fabriqués dans des unités dont le système Qualité a été reconnu conforme aux normes ISO 9001 ou 9002 par l'AFAQ.</i></p> <p><b>Zones de réparation reprenant sur :</b></p> <p><b>- la partie courante</b></p> <p>Démonter la protection lourde de manière à pouvoir reprendre l'étanchéité au niveau des zones affectées (<i>ne pas blesser la membrane au droit de la découpe</i>). La zone à reprendre sera en fonction de l'intensité de la fuite (<i>voir les schémas ci-contre, zone grise</i>).</p> <p><b>- les relevés</b> (<i>contre acrotère, souche, tuyau de ventilation...</i>)</p> <p>Reprendre l'étanchéité en relevé et partie courante avec une membrane élastomère compatible avec l'ancien complexe. Si des évacuations d'eau pluviale se situent sur les zones de réparation, la platine en plomb sera impérativement mise à nue avant de poser le nouvel empiècement. Le relevé d'étanchéité doit être protégé en partie supérieure par un dispositif permettant d'écarter les eaux de ruissellement (<i>larmier, becquet, solin...</i>). S'assurer de l'efficacité de la goutte d'eau.</p>

<p><b><u>Forme de pose</u></b></p> <p>Reprendre la forme de pose sur couche de désolidarisation au niveau des zones de réparation. Réaliser un joint souple en bordure de relevé de 20 mm qui régnera sur toute l'épaisseur de la protection en dur.</p> <p><b>En complément</b></p> <p>Contrôler l'efficacité du joint périphérique sur l'ensemble de la terrasse.</p> <p><b>Important</b></p> <p>Réaliser avec soins les travaux préparatoires lors du collage de la nouvelle membrane d'étanchéité sur l'ancien complexe (<i>nettoyage, surfacage à la flamme, enlèvement de l'autoprotection aluminium, paillettes...</i>).</p>
<p><u>Début de fuite</u>            Concerne : 2,3,4            Origine : zone jaune</p>

<p><b>Forme de pose</b></p> <p>Reprendre la forme de pose sur couche de désolidarisation au niveau des zones de réparation. Réaliser un joint souple en bordure de relevé de 20 mm qui régnera sur toute l'épaisseur de la protection en dur.</p> <p><b>En complément</b></p> <p>Contrôler l'efficacité du joint périphérique sur l'ensemble de la terrasse.</p> <p><b>Important</b></p> <p>Réaliser avec soins les travaux préparatoires lors du collage de la nouvelle membrane d'étanchéité sur l'ancien complexe (<i>nettoyage, surfacage à la flamme, enlèvement de l'autoprotection aluminium, paillettes...</i>).</p>
